エアゾール式簡易消火具 をお持ちのお客様へ

自主回収 対象商品の廃棄処分のご願い

新聞社告等でご案内させていただいておりましたが、ヤマトプロテック株式会社製のエアゾール式簡易消火具の一部におきまして、製造工程上の不具合を原因とする内部腐食の進行により **大きな音をともしなう破裂事故等** が発生し、皆様には大変ご迷惑をおかけ致しておりますことを、深くお詫び申し上げます。

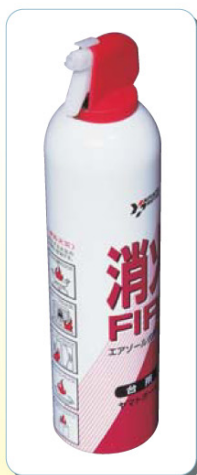
■対象商品 (自主回収) 【ヤマトボーイKT】

| 製造ロット番号 | 品質保証期間 |
| KO331 | 2005.01 |
| KO331 | 2005.02 |
| KN326 | 2005.02 |
| KD317 | 2005.03 |
| K1426 | 2005.04 |
| K2407 | 2005.05 |
| K2420 | 2005.05 |
| K3407 | 2005.06 |
| K3419 | 2005.06 |
| K4422 | 2005.07 |
| K7424 | 2005.10 |

対象商品 (自主回収) は、上記の製造ロット番号をご確認ください。すでに全ての商品は生産を中止しており品質保証期間も過ぎておりますので、このチラシ裏面に記載しております **【廃棄処分の仕方】** を参考に廃棄処分をお願いします。また、お客様の安全と安心をより確実なものとするため、上記の対象商品 (自主回収) をお持ちで廃棄処分に関してお困りのお客様は、弊社お客様相談窓口までご連絡ください。なお、廃棄処分の対応が難しい方は、回収セットをお送りいたしますので、お申し出ください。今後このようなことのないよう一層の管理体制の向上に努める所存でございますので、何卒、ご理解とご協力のほど宜しくお願い申し上げます。

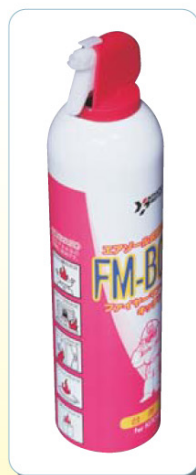
■対象商品 (自主回収) 【FMボーイK】

| 製造ロット番号 | 品質保証期間 |
| KN301 | 2005.02 |
| KN322 | 2005.02 |
| KD319 | 2005.03 |
| K1425 | 2005.04 |
| K2408 | 2005.05 |
| K2421 | 2005.05 |
| K3406 | 2005.06 |
| K3418 | 2005.06 |
| K4423 | 2005.07 |
| K7425 | 2005.10 |
